座間味村 橋梁長寿命化修繕計画 (令和2年度改定)

慶留間橋

令和3年1月

座間味村 産業振興課

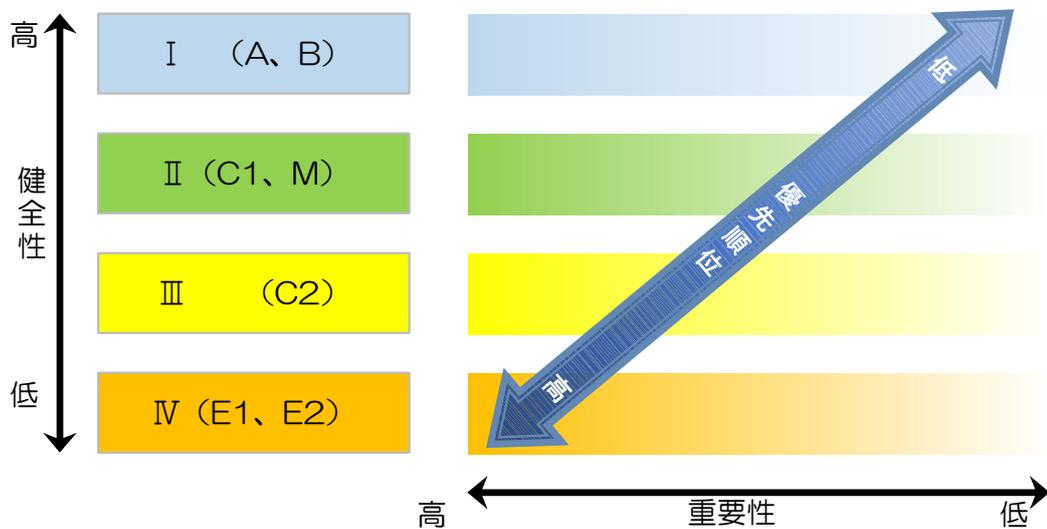
(3) 修繕優先度の設定

修繕優先度は橋梁の損傷度評価点（損傷度＝100－健全度）と重要度評価点の合計で評価します。

なお、合計する場合は係数を設定しており損傷度に重みを置いて評価します。

（損傷度：重要度＝6（ α ）：4（ β ））

$$\text{修繕優先度} = \alpha \times (100 - \text{健全度}) + \beta \times \text{重要度}$$

健全性と重要性を考慮した優先順位

橋梁を効率的に維持管理していくため、対策を行う優先順位をルール化しました。優先順位は、各橋梁の「健全性」と「重要性」から判断します。
